Werklijst 'Gebouw 17 mediapark'

Werklijst: Gebouw 17 mediapark
 Interval: 1 jaar
 Plandatum: 21-09-2017
 Opmerkingen:
 Kenmerk: ROW00000023

Opdrachtgever: NOS RTV (123456789)
 Locatie: Journaalplein 1, Journaalplein, 1, Hilversum, (NOS RTV)
 Contactpersoon 1: 06 12345678, hr. Trip (Rob)
 Contactpersoon 2: 06 12345678, mw. Steenhuizen (Annechien)
 Status: Gepland

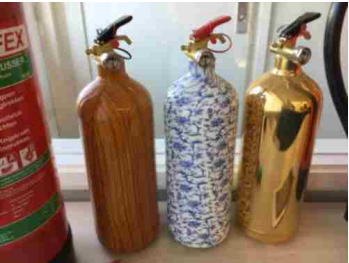
werklijstregel #1 foto 1/1	werklijstregel #4 foto 1/1

Nr.	Et.	Omschrijving plaats blusmiddel	Reden
3	BG	Loods magazijn	Tijdelijke vervanging voor Ajax, Brandhaspel, 30 meter 1" (Serienummer:62). Reden: Kostenreductie
4	BG	Loods tussen roldeuren	Materiaal niet onderhouden. Reden:Roest op drukhoudend deel, zsm vervangen
